弊社発注工事における不適切な路盤材の使用について

東京ガス株式会社

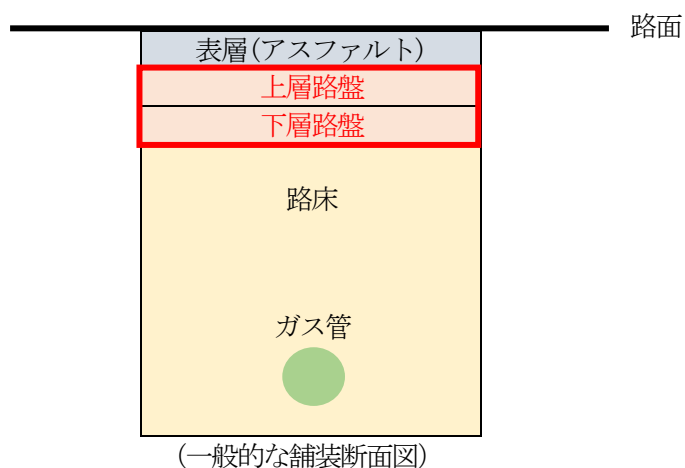
【参考1：舗装の構造】

- ・路盤および表層からなり、路床上に構築されています。
- ・上層路盤部または下層路盤部に「再生粒度調整碎石」を使用するよう指定されたガス導管敷設工事現場で、「再生クラッシャーラン」を使用していました。

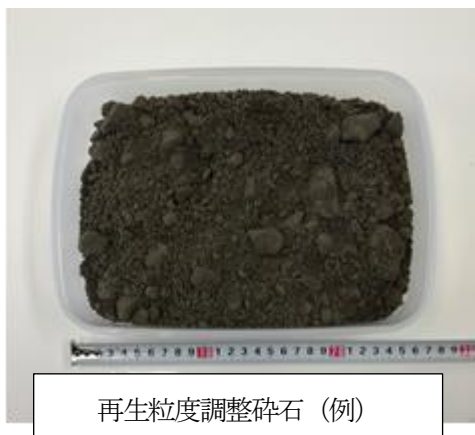
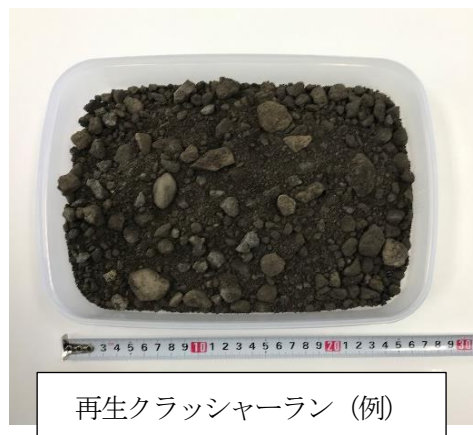
【参考2：路盤材】

- ・再生粒度調整碎石、再生クラッシャーランは、アスファルトやコンクリート等の建設廃材を破砕したものです。一般的には、再生粒度調整碎石は廃材を割ったものに粒度調整材（破砕屑、砂等の細粒骨材）を入れているもの、再生クラッシャーランは廃材を割った状態のものです。
