不適切な路盤材使用事案に関する技術調査会による調査報告書について

東京ガス株式会社

東京ガス株式会社の発注工事における
不適切な路盤材の使用について

技術調査結果報告書

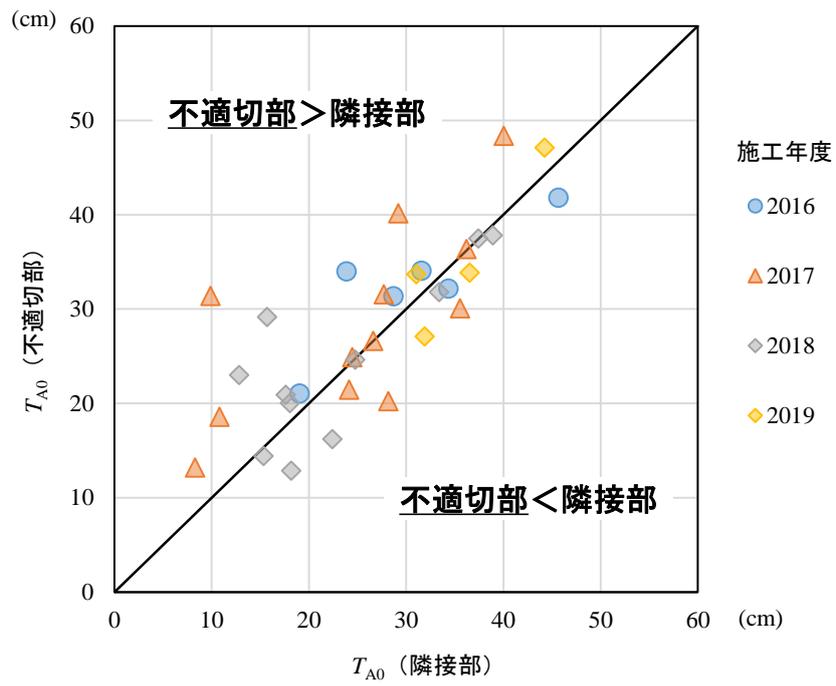
図 2 T_{A0} プロット図

残存等値換算厚 T_{A0} を不適切部と隣接部毎に平均し、不適切部と隣接部の T_{A0} を比較したところ、図 2 に示すような結果となった。この結果に対して「対応のある 2 標本 t 検定（両側検定）」を実施したところ、不偏分散 s^2 を用いる t 統計量（有意水準 α は一般的な 0.05 に設定）は棄却域に入っていないことから、最大 5 年程度経過した不適切部と隣接部の T_{A0} には統計的に有意な差があるとは言えないことがわかった。

(舗装構造毎にプロットしているため、全 30 件に対して 33 プロットとなっている)

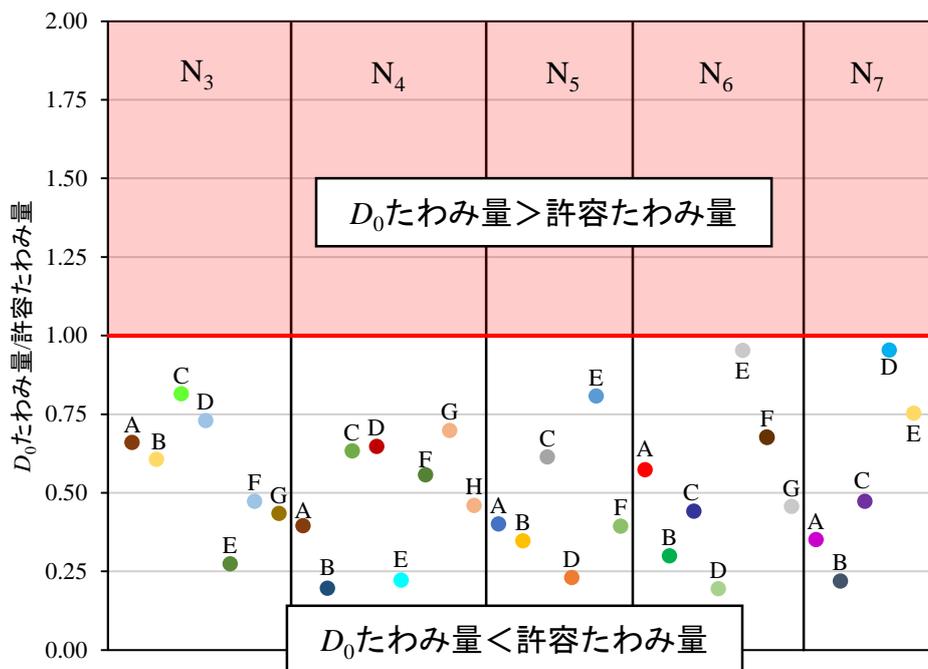
図 3 D_0 たわみ量と許容たわみ量の比較結果

さらに試験を実施した 30 件全てについて、 D_0 たわみ量と交通量区分毎に決められた許容たわみ量（表 6）を比較した結果、図 3 のとおり全ての D_0 たわみ量は許容たわみ量を下回っていた。これより、現時点においては、不適切部においても、補修が必要な支持力の不足は発生していないと考えられる。

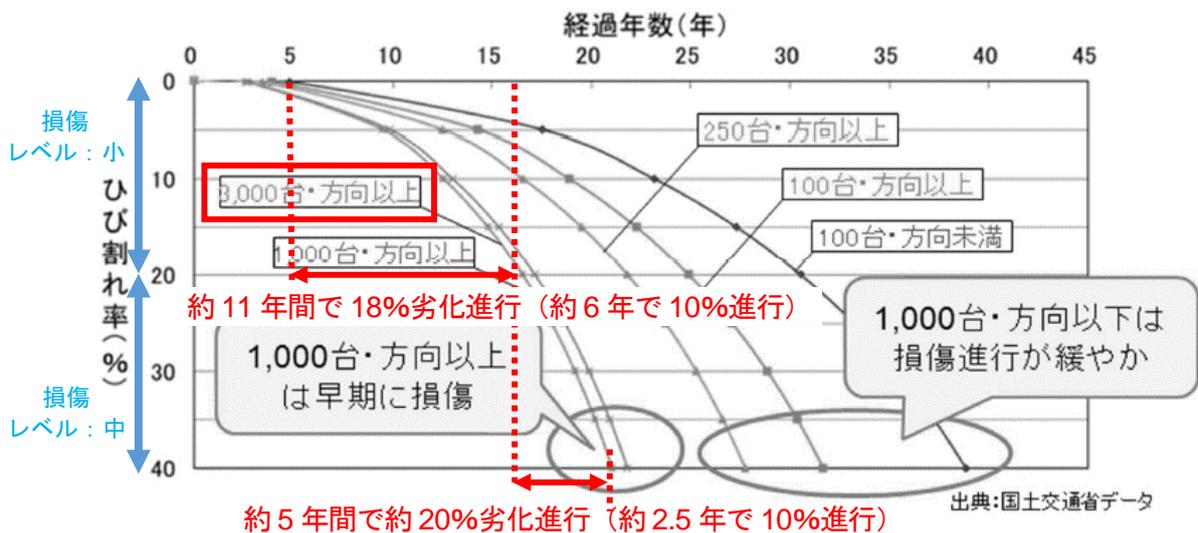
図 4 舗装劣化曲線(舗装点検要領^[1])に基づく劣化予測

ひび割れに着目した巡回頻度の設定に際しては、適切な路盤材の舗装構造に比べ、不適切部が早期に劣化する可能性を考慮し、安全性の観点からより保守的に検討するために、舗装点検要領^[1]の舗装劣化曲線(図 4)のうち最もひび割れが進行する曲線を参考とするとともに、「損傷レベル：小」から「損傷レベル：中」または「損傷レベル：中」から「損傷レベル：大」への 20%刻みの途中経過を捉えられるように、劣化進行の捕捉の目安を 10% と考えた。

上記の前提を基に検討した結果、図 4 の舗装劣化曲線のとおり、ひび割れの発生が認められない現場は、対象件名の最大供用期間 5 年からのひび割れ劣化進行を考慮すると、約 6 年に 1 回の巡回頻度となるものの、想定以上に損傷が進行する可能性を安全性の観点からより保守的に考慮して 3 年に 1 回と設定した。ひび割れが発生している現場は、約 2.5 年間に 1 回の巡回頻度となるが、同様に安全性の観点からより保守的に考慮して巡回頻度を 1 年に 1 回と設定した。
