金属材料の大気暴露（屋外設置想定）による腐食の評価

東京ガスネットワーク(株) 技術革新部 技術研究所

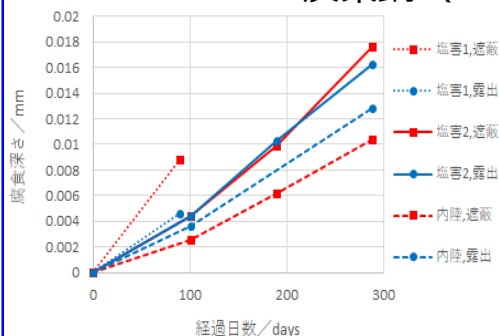
腐食深さ(mm)経時変化

炭素鋼（N=2 or 3の最大値、9ヶ月経過時）

- 炭素鋼の腐食速度について、これまでの定性傾向・推測どおりの結果を確認（臨海（塩害）地域：遮蔽（保持塩分多）>露出、内陸地域：遮蔽<露出）
- アルミニウム合金の腐食速度について、炭素鋼よりも著しく小さいことを確認（定性傾向等の把握・推測には長期間を要することを確認）
