（株）ガスター製「浴室内設置型FF式ふろ給湯器」のご使用に関するお願ひ
ならびに点検・部品交換作業の実施について

東京ガス株式会社

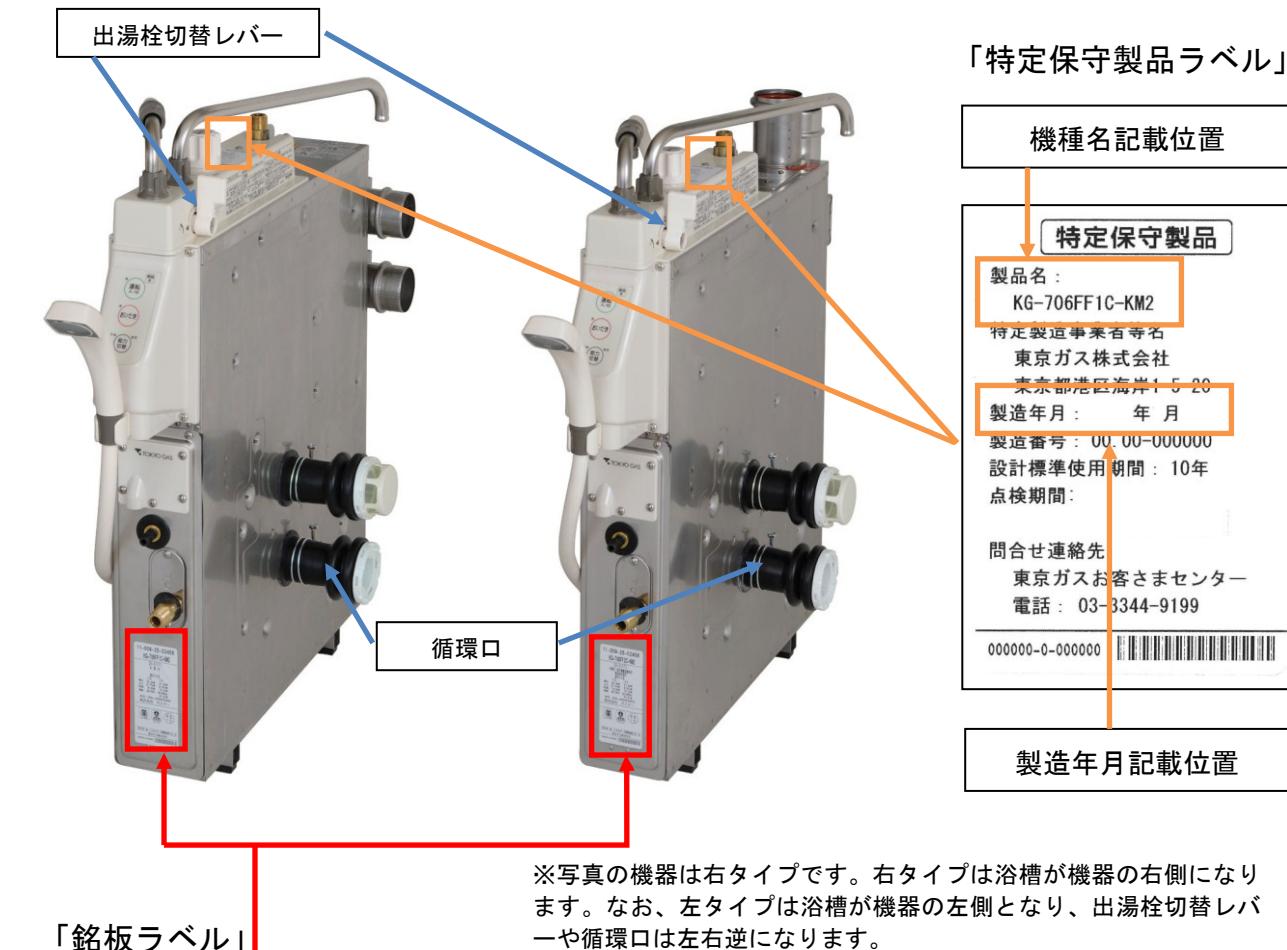
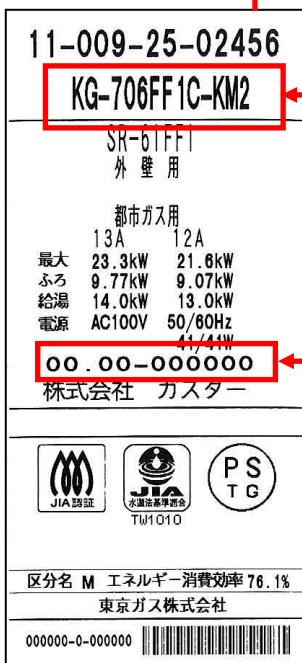
【対象製品の見分け方】

機器上面に貼付されている「特定保守製品ラベル」または機器前面に貼付されている「銘板ラベル」でご確認いただけます。
