灯内内管の漏えい位置可視化技術の開発

～漏えい位置特定検査「ピンポンサーチ」の可視化～

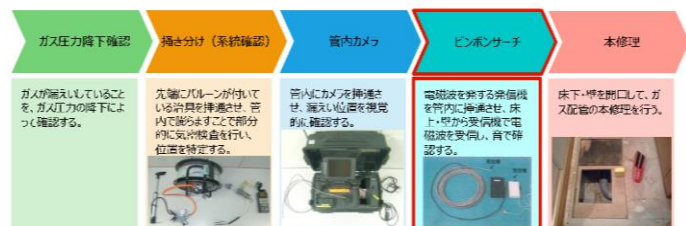
屋内隠ぺい部でガス漏えいが発生した際の現場対応の流れ

当社において、お客さま宅の床下や壁の中など、隠ぺい部でガス漏えいがあった場合、「掻き分け治具」「管内カメラ」「ピンポンサーチ」の3つの装置を駆使して漏えい位置の特定を行った後、床下や壁を開口して配管の修理を行っている。

ピンポンサーチは、発信機を事前にガス配管内部に挿通し、発信機から発せられる電磁波を受信機で受信し、音(ピンポン)に変換して確認する装置である。ピンポンサーチは手軽な装置であるが、受信機の向きにより聞こえ方が変わるため漏えい位置の特定に経験を要する、音の強弱で発信機の位置を探索するため受信機発信音の聞こえ方に個人差があるという課題がある。

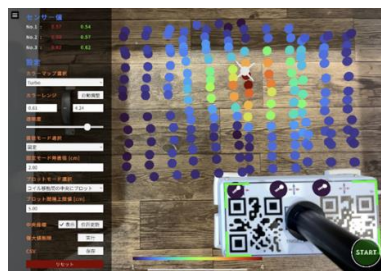
①電磁波をコイルで受信し、位置をマッピングする

発信機からの電磁波をコイルで受信し、その後iPadに送信する。ARマーカ―とiPad内蔵カメラにより受信した位置を画面上にマッピングする。

②受信した電磁波の強度から発信機位置を推定する

複数点のマッピング完了後、全体の受信強度から最も電磁波の発信源に近い箇所を自動で算出し、画面上に表示する。

音の可視化・計測技術を保有する早稲田大学及川研究室との共同研究により、漏えい位置を音で探索する方法から改良を行い、発信機の電磁波を画像で表示する漏えい位置可視化装置を開発した。現在、社内でフィールドテストを実施中である。主な装置の機能および効果を以下に示す。
